ANEXO III-10
REPORTES DE ESTABILIDAD
DINÁMICA
LARGO PLAZO

2023 DEMANDA MÁXIMA LLUVIOSA

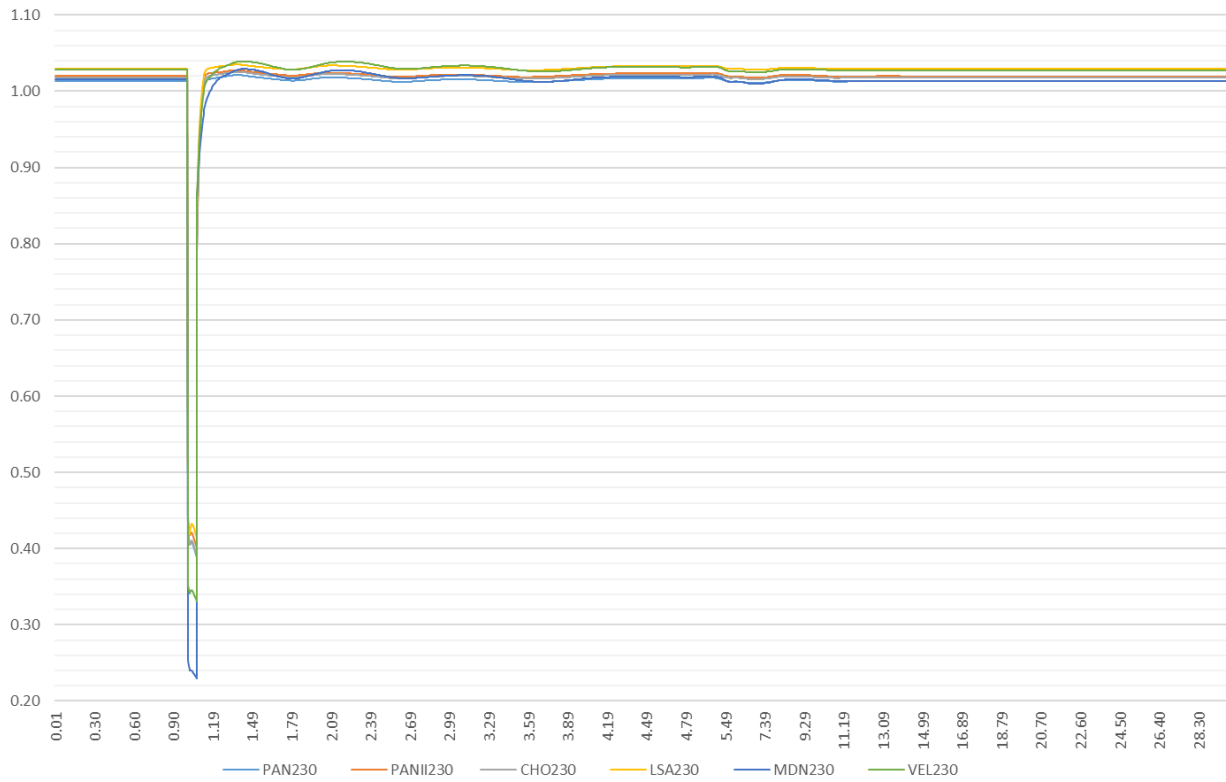
Voltajes en Barras de 230 KV

Falla en Fortuna G1

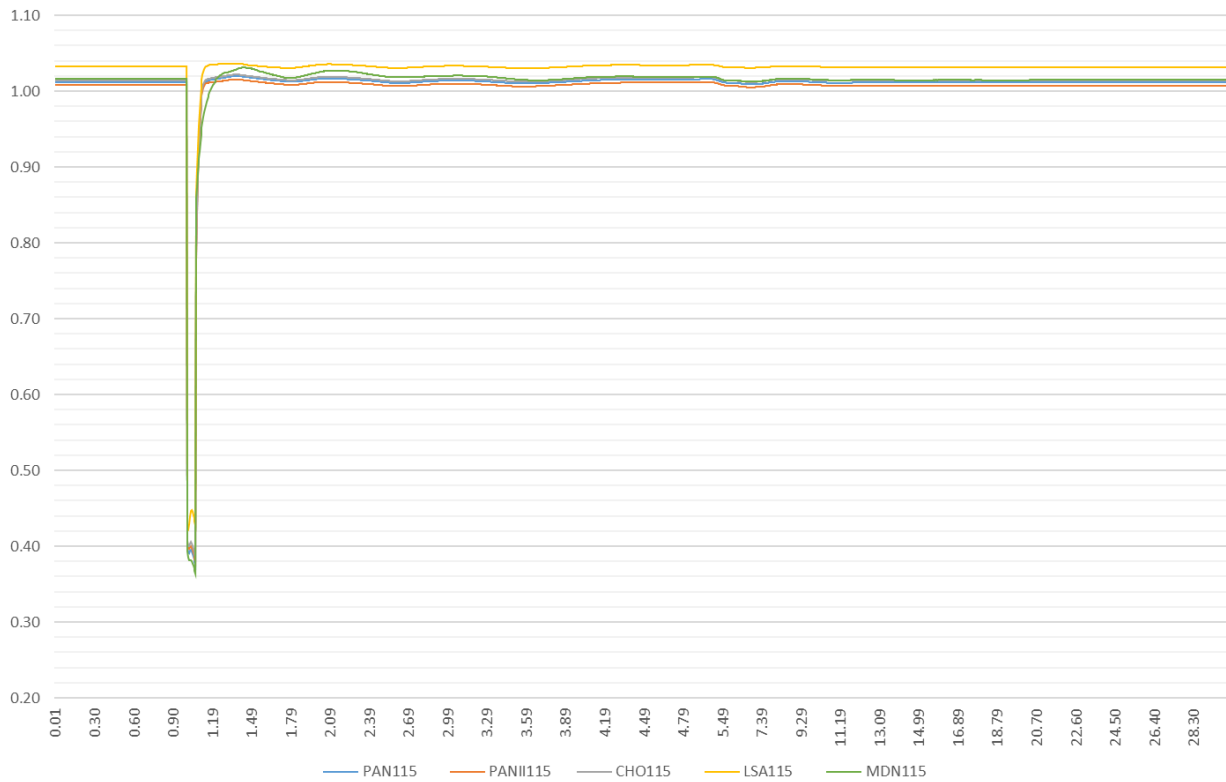
Voltajes en Barras de 115 KV

Falla en Fortuna G1

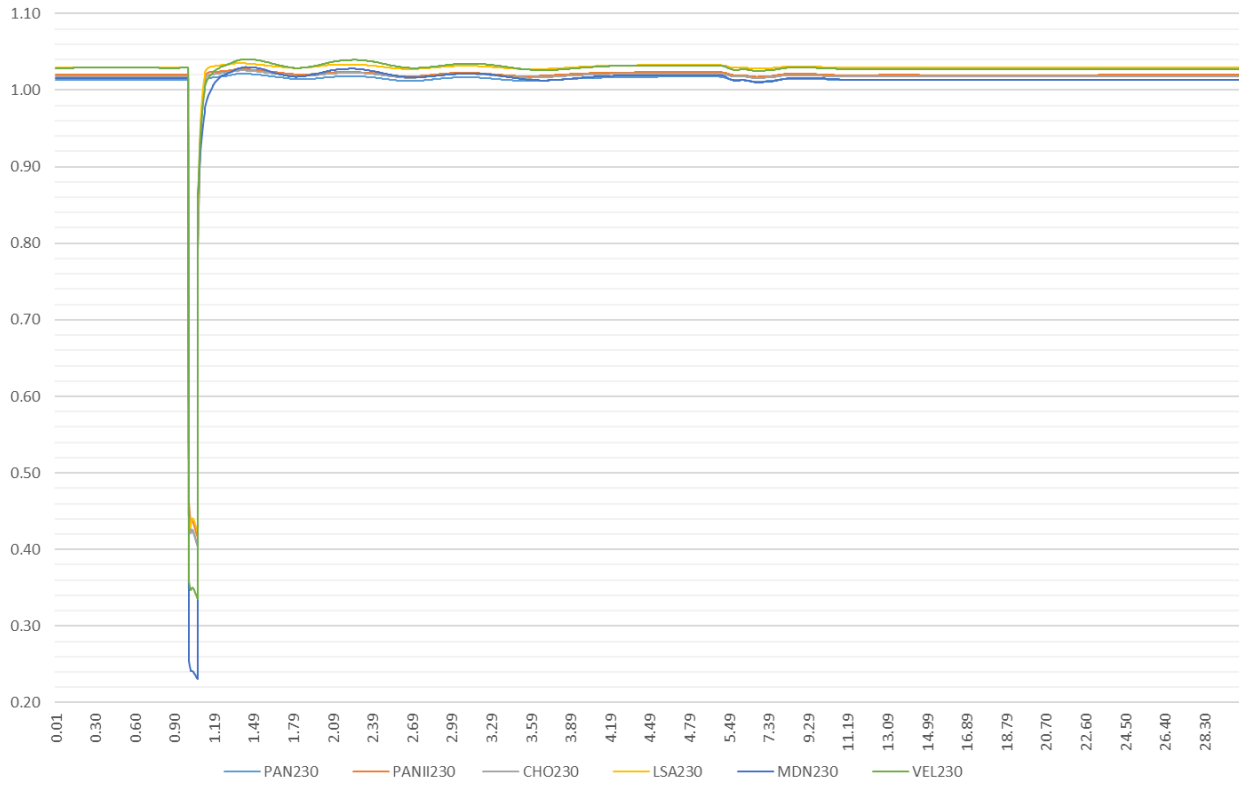
Voltajes en Barras de 230 KV

Falla en Fortuna G1

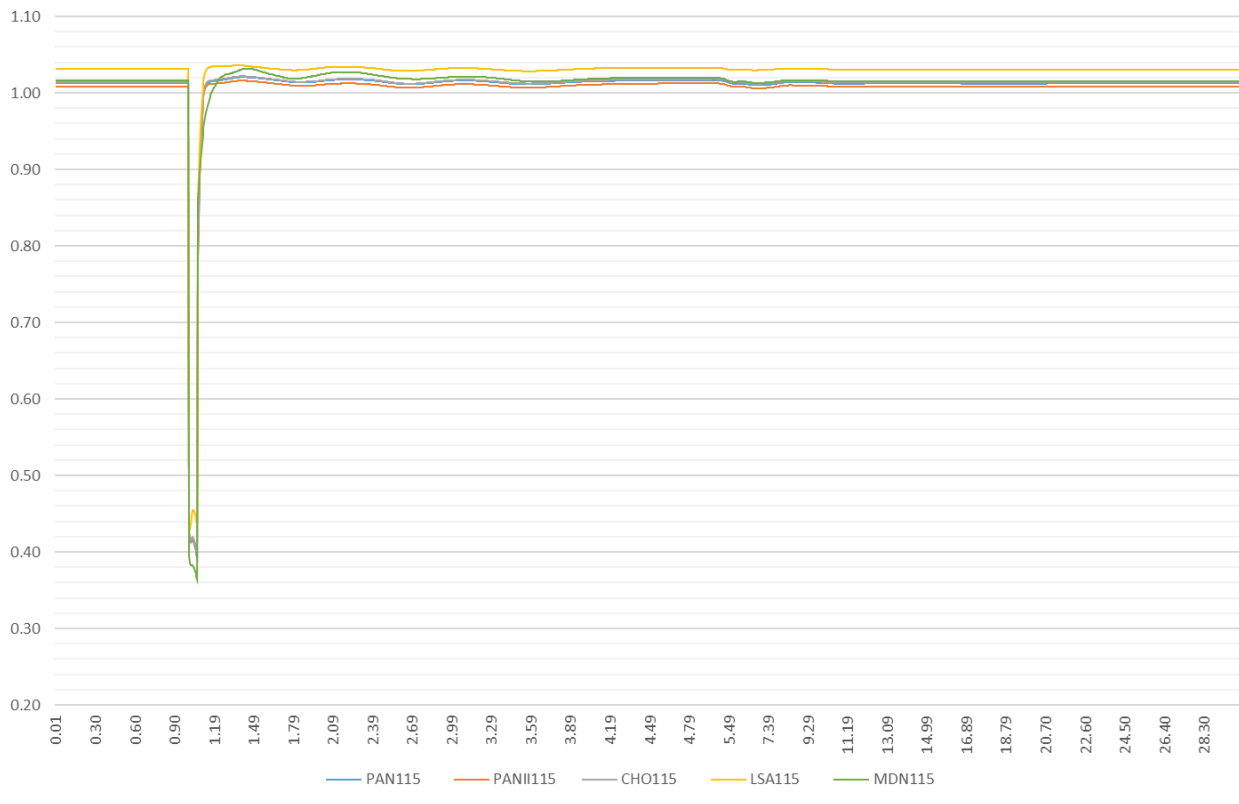
Voltajes en Barras de 115 KV

Falla en Fortuna G1

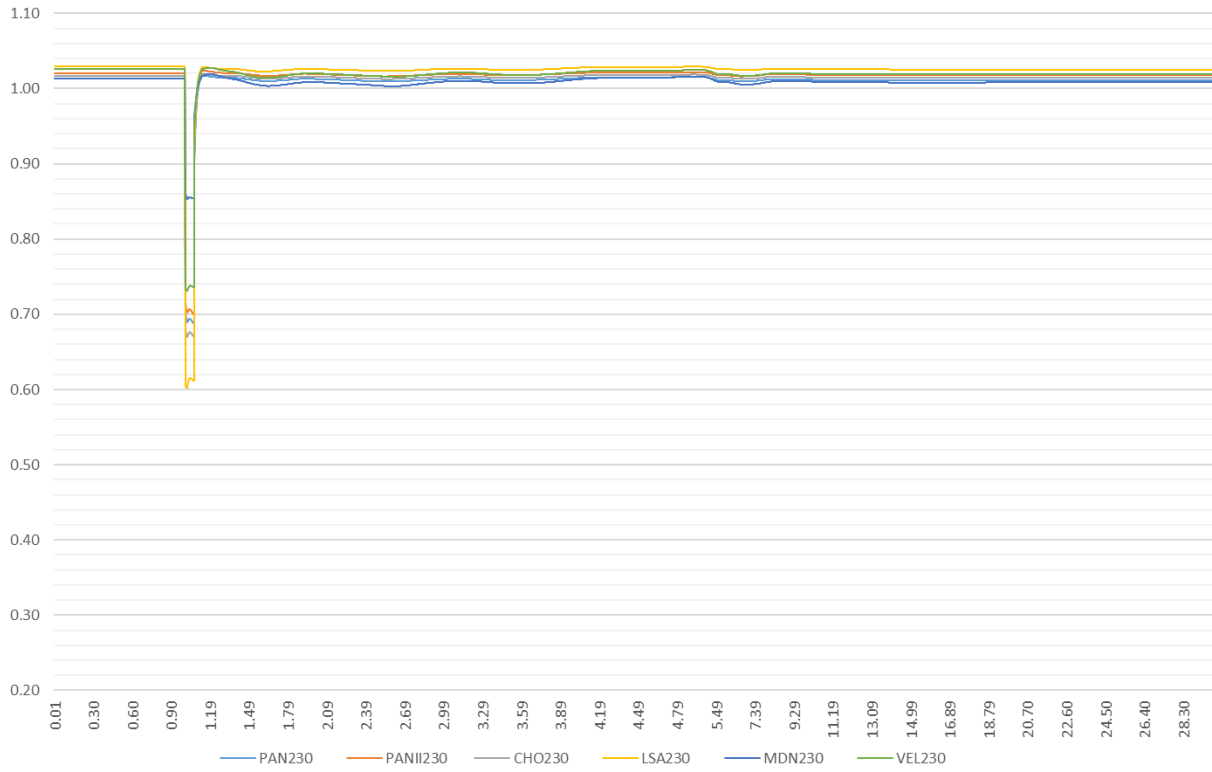
Voltajes en Barras de 230 KV Falla en Punta Rincon G1

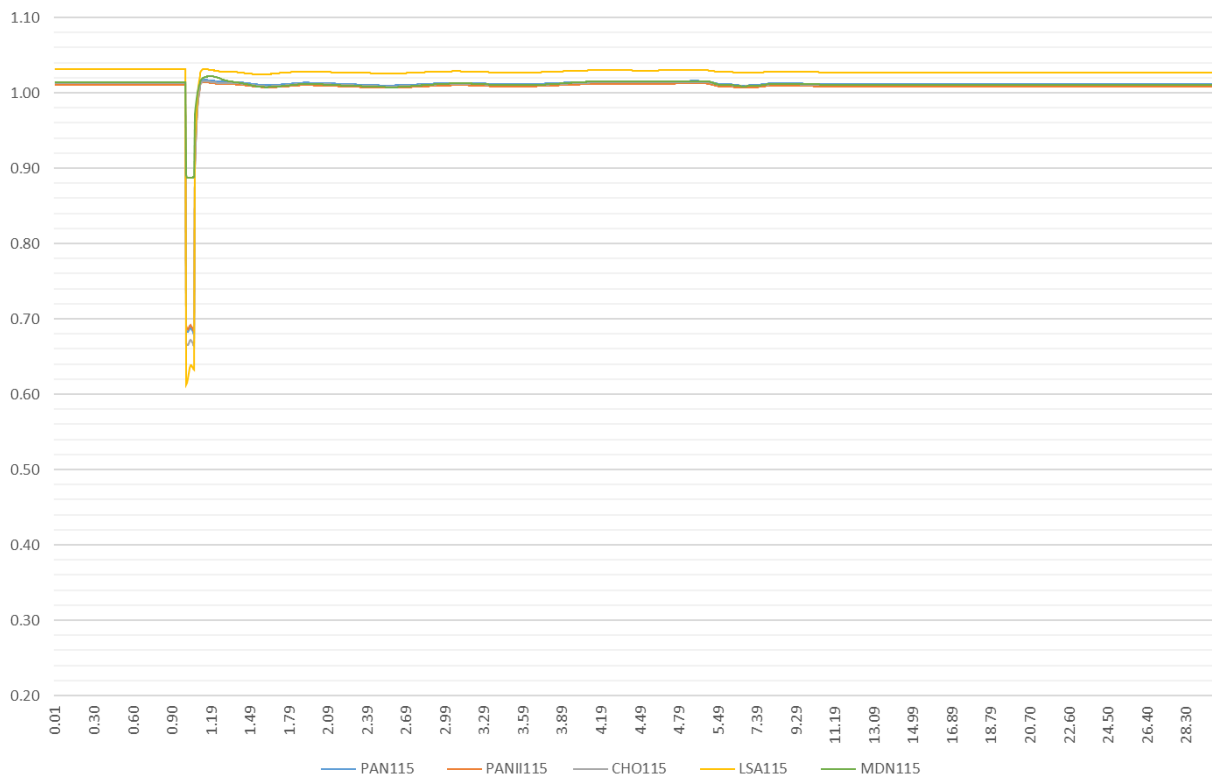
Voltajes en Barras de 115 KV Falla en Punta Rincon G1

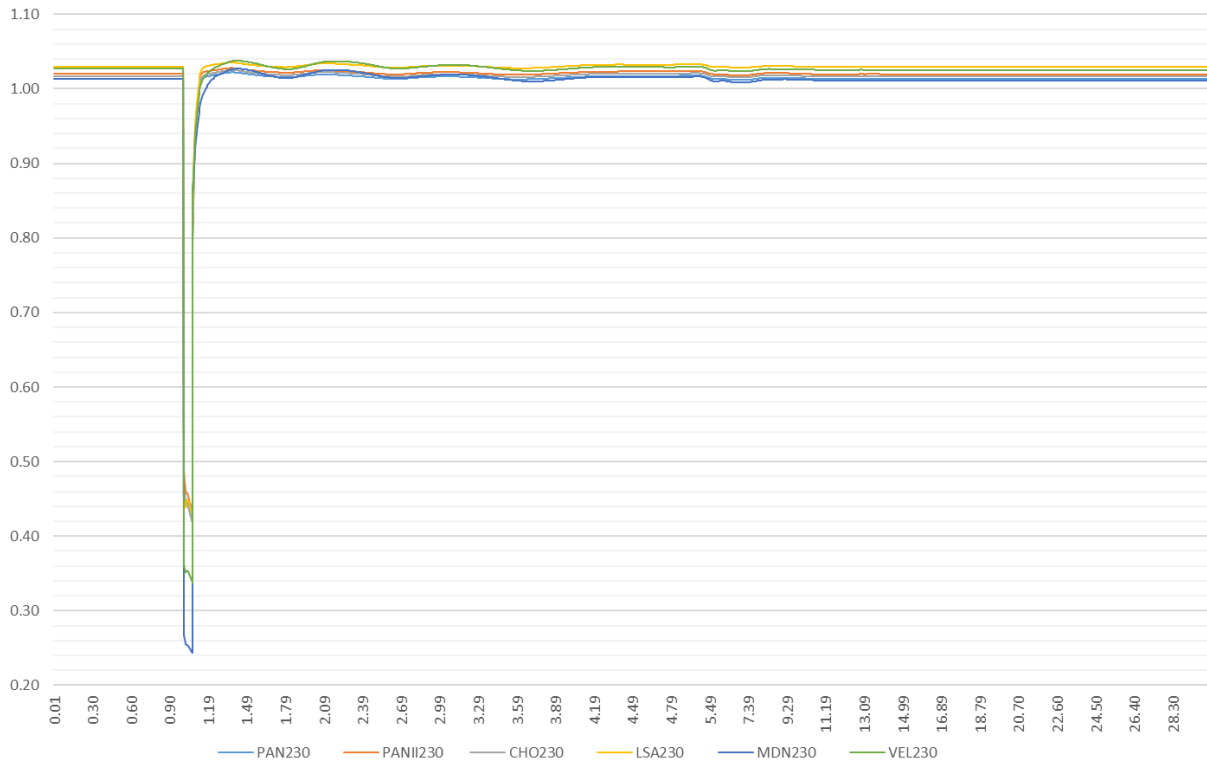
Voltajes en Barras de 230 KV Falla en Fortuna G1

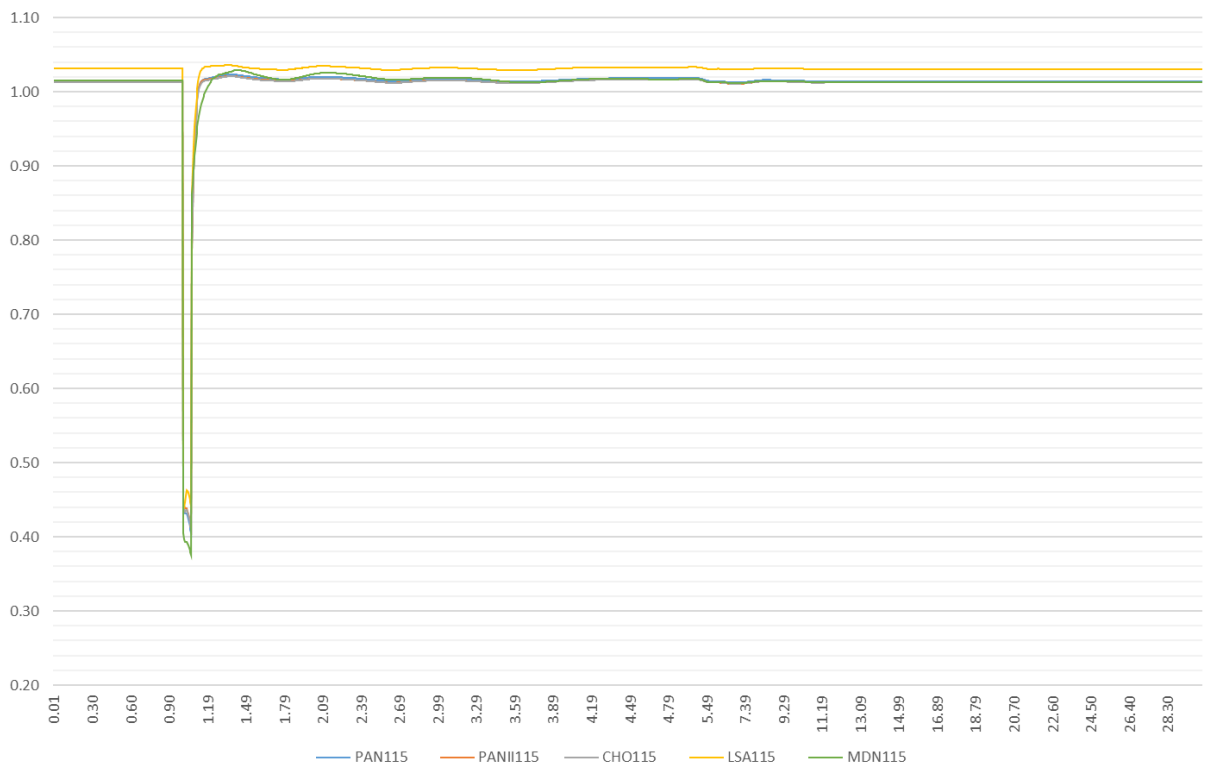
Voltajes en Barras de 115 KV Falla en Fortuna G1

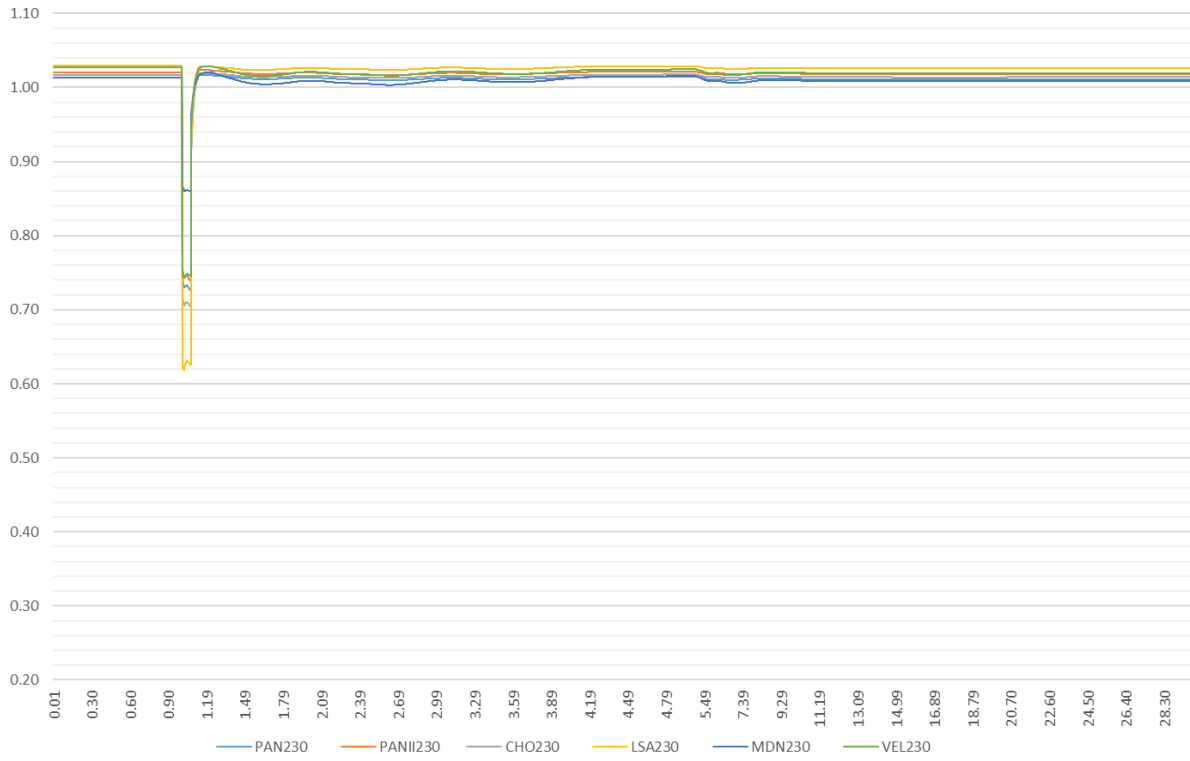
Voltajes en Barras de 230 KV

Falla en Punta Rincon G1

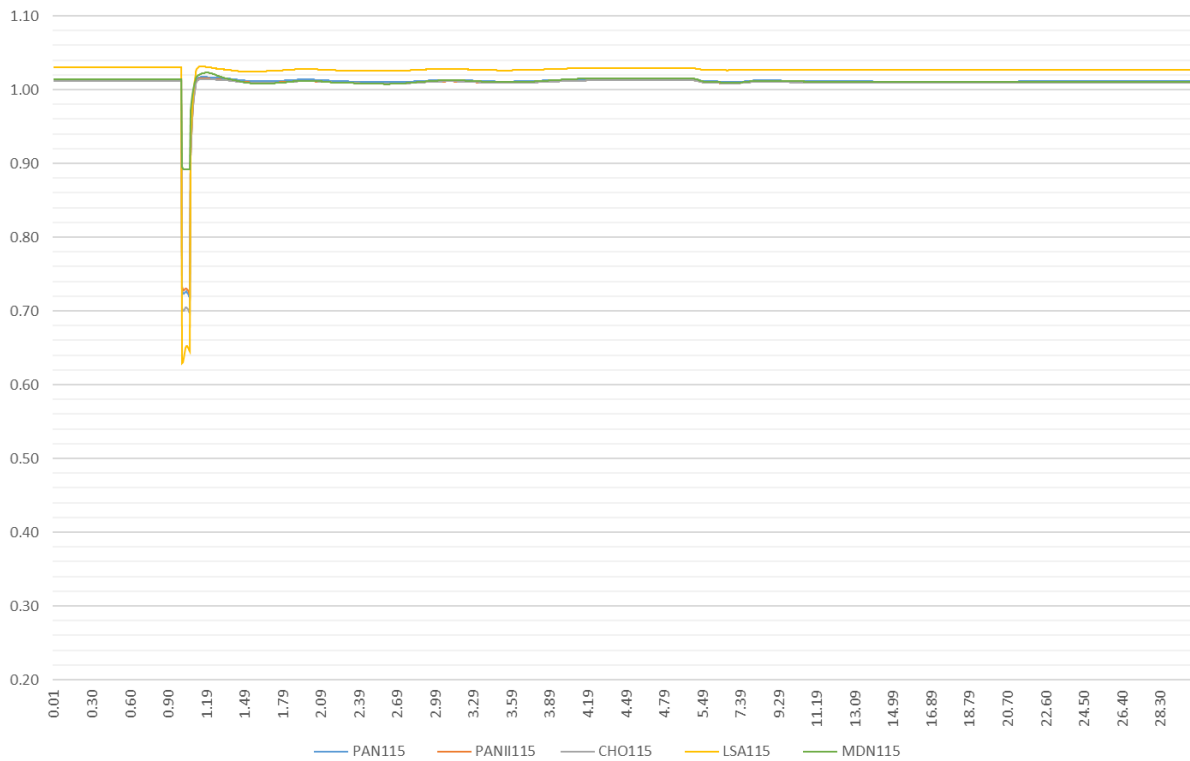
Voltajes en Barras de 115 KV

Falla en Punta Rincon G1

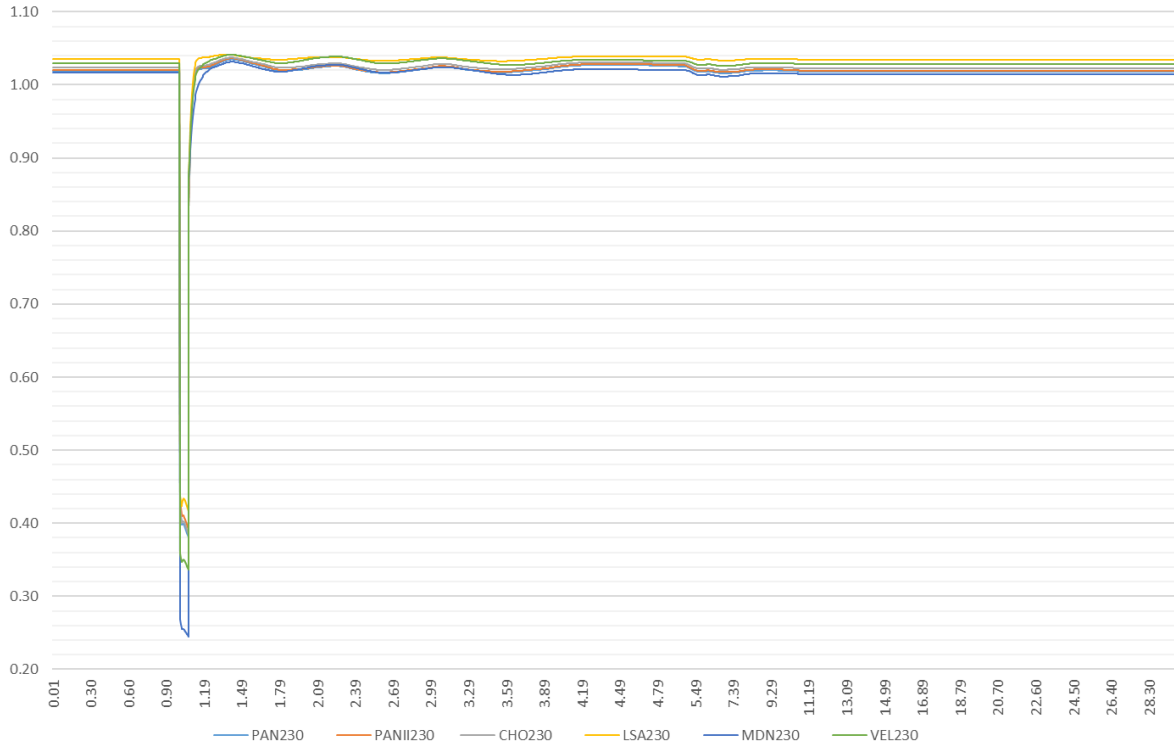
Voltajes en Barras de 230 KV

Falla en Fortuna G1

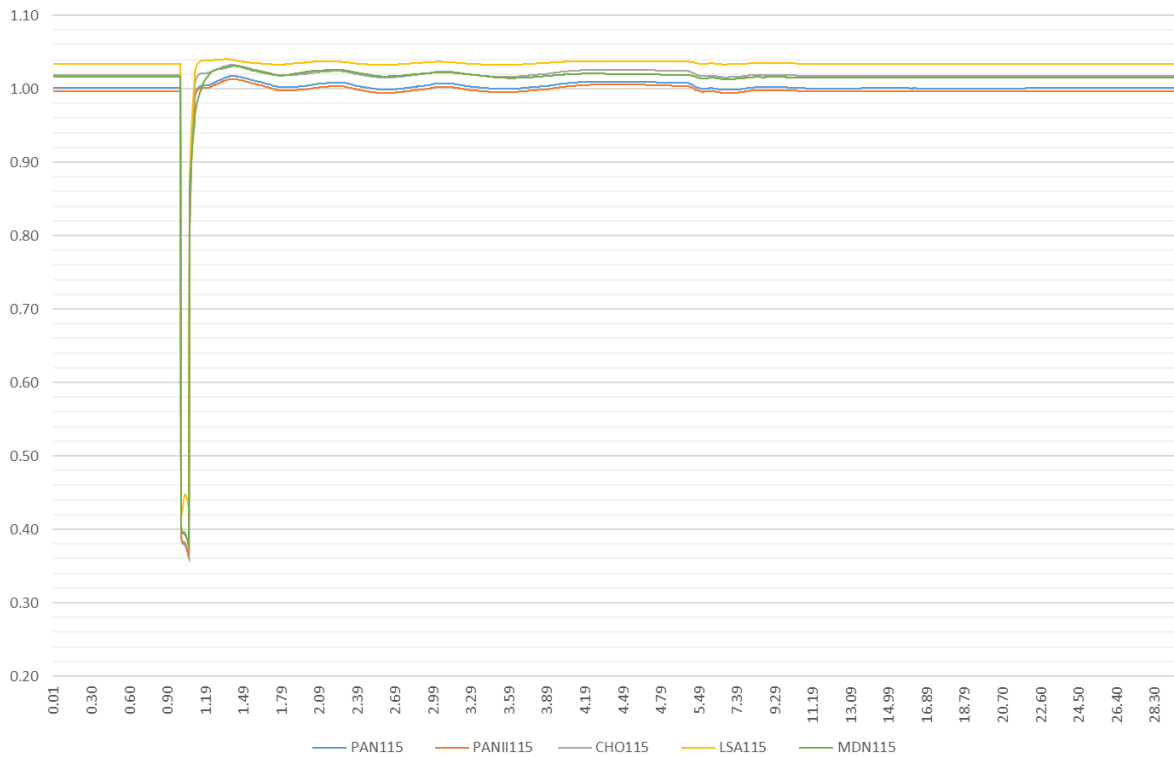
Voltajes en Barras de 115 KV

Falla en Fortuna G1
